无锡市云林春雷幼儿园建设工程项目
土壤污染状况调查报告
(备案稿)

调查单位：江苏环科检测有限公司

二〇二〇年九月

项目名称：无锡市云林春雷幼儿园建设工程项目土壤污染状况调查

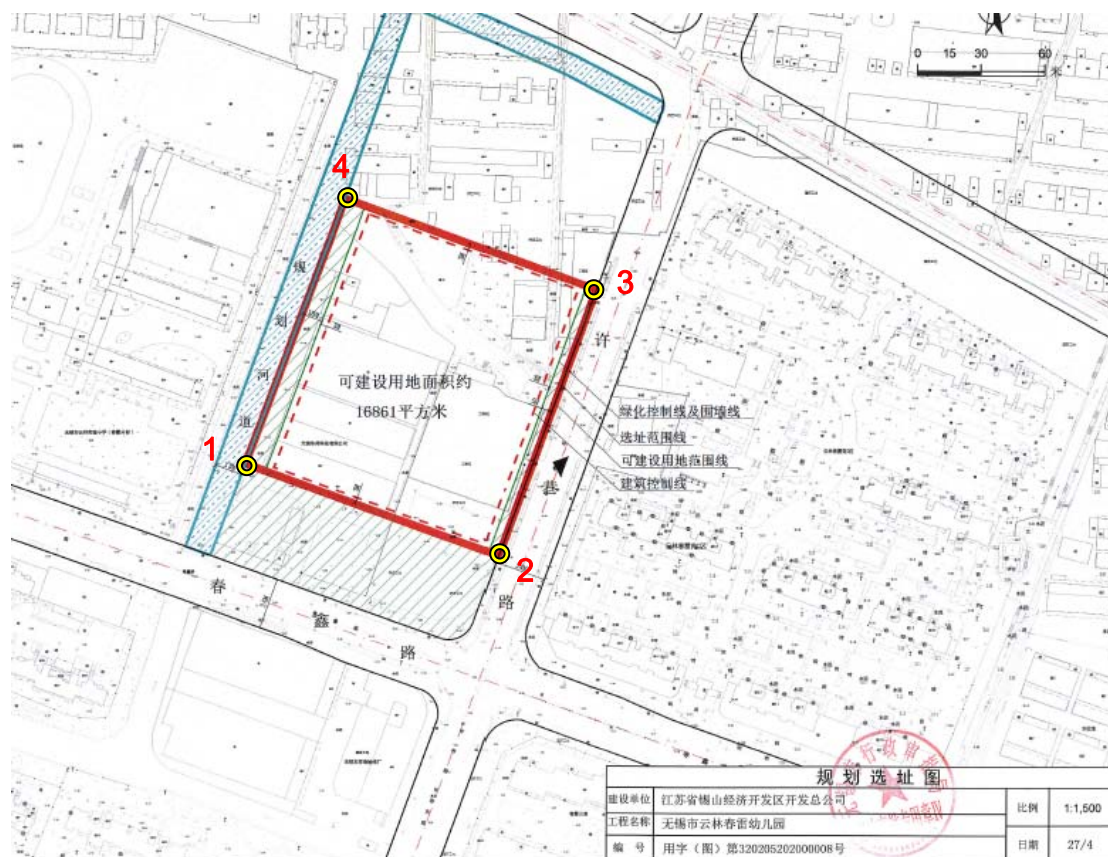
图 1.4-1 调查区域

本次地块调查区域范围详见图 1.4-1，相应拐点坐标详见表 1.4-1。

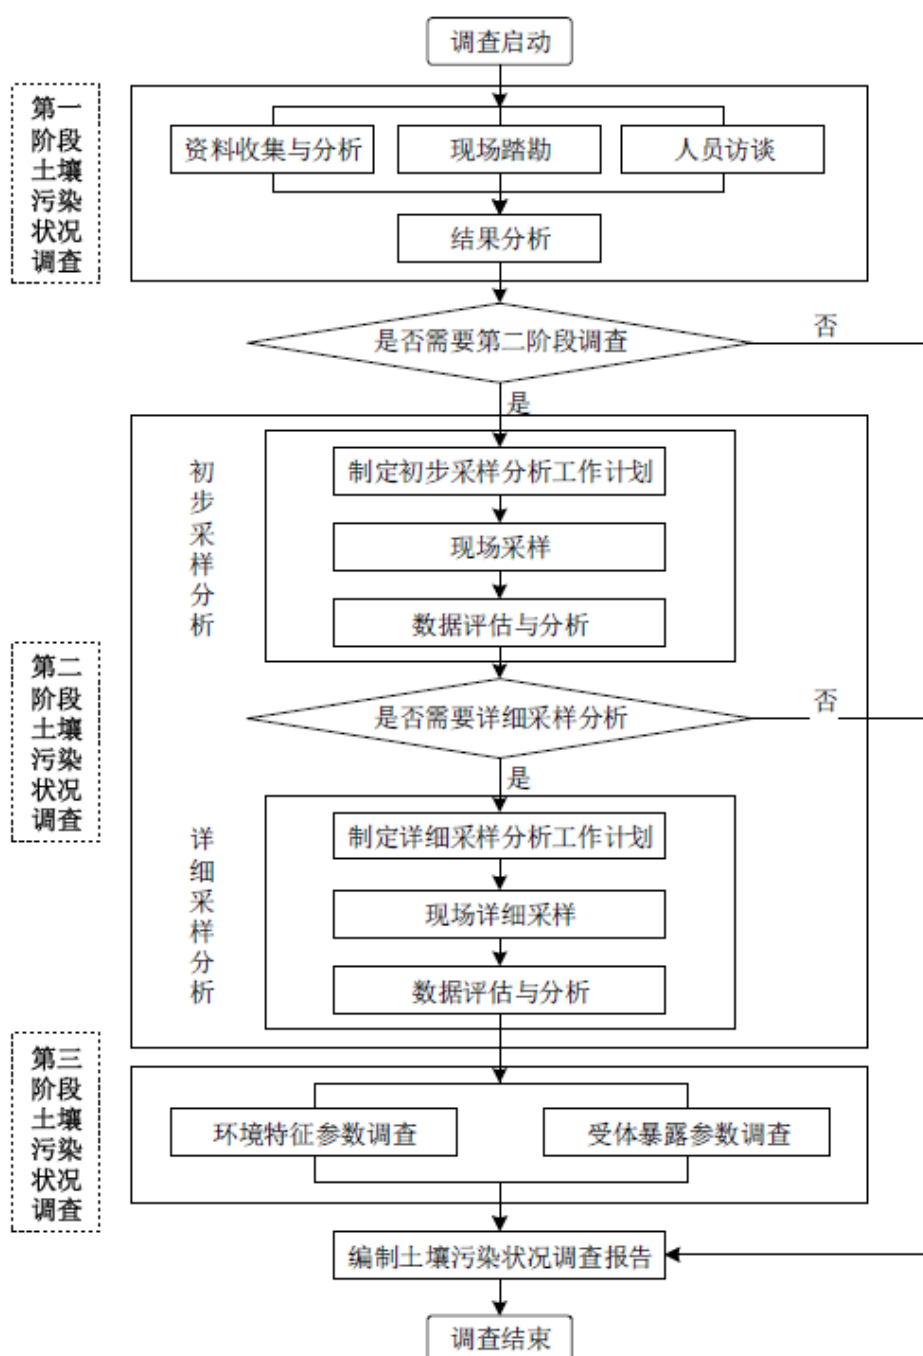
图 1.5-1 土壤污染状况调查的工作内容与程序

调查单位按照《建设用地土壤污染状况调查技术导则》（HJ 25.1-2019）、《建设用地土壤污染风险管控和修复监测技术导则》（HJ 25.2-2019）、《建设用地土壤污染风险评估技术导则》（HJ 25.3-2019）和《土壤环境质量建设用地土壤污染风险管控标准（试行）》（GB 36600-2018）等技术导则的要求，并结合国内建设用地土壤污染状况调查的相关经验和地块的实际情况，开展土壤污染状况调查工作，土壤污染状况调查技术路线见图 1.5-1。

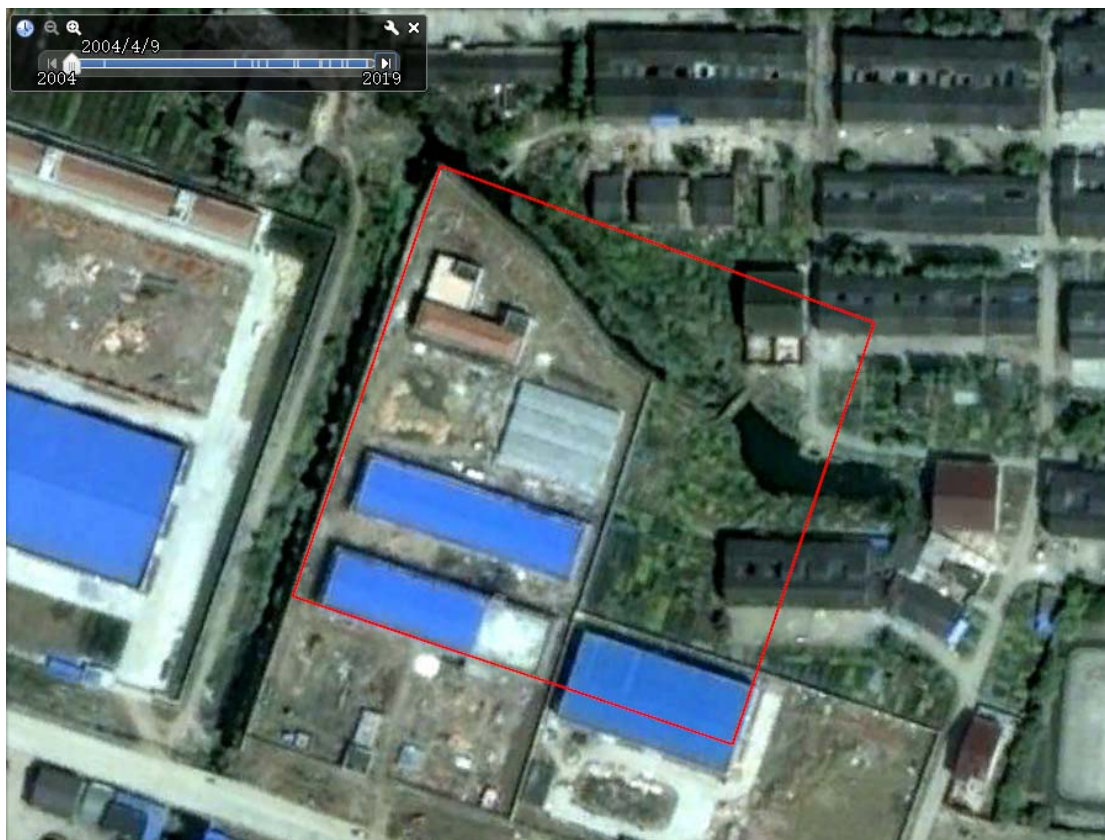
2004 年 4 月历史影像图

根据 Google Earth 历史影像图显示：历史利用情况最早可追溯至 2004 年 4 月，当时地块上大部分区域已有工业企业厂房在建设；2012 年 10 月企业已正常生产；2017 年 3 月东侧企业厂房完成拆除，被用作临时施工便房；2019 年 7 月西侧企业厂房完成拆除，作为闲置空地。东北角一小块区域一直为民宅和绿地。

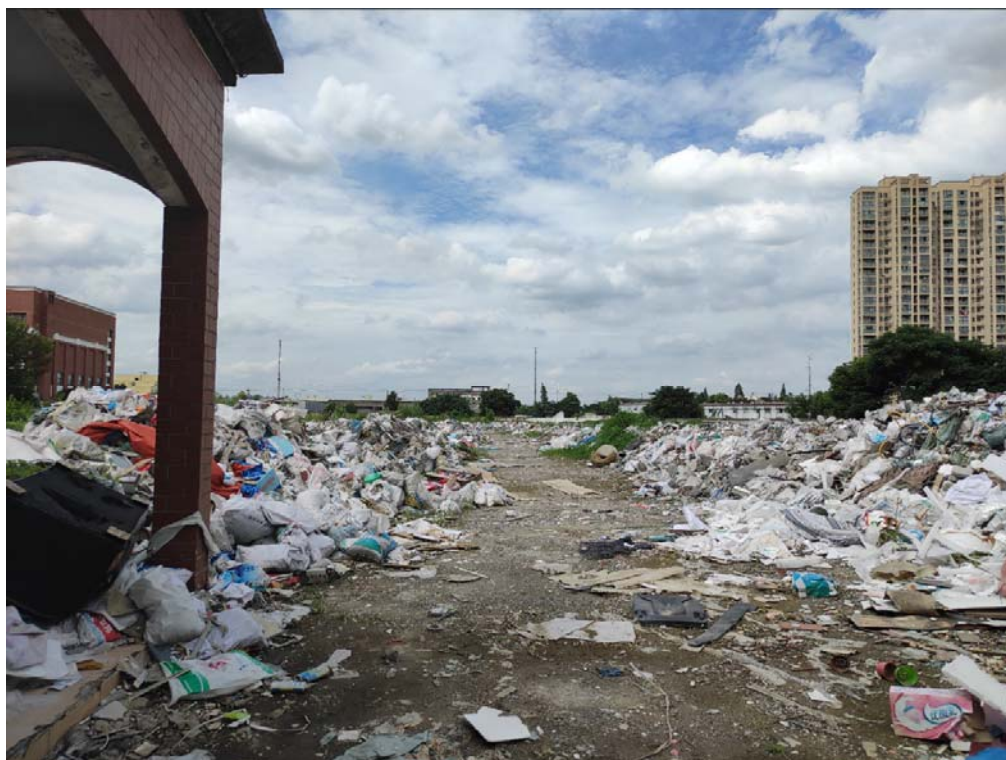
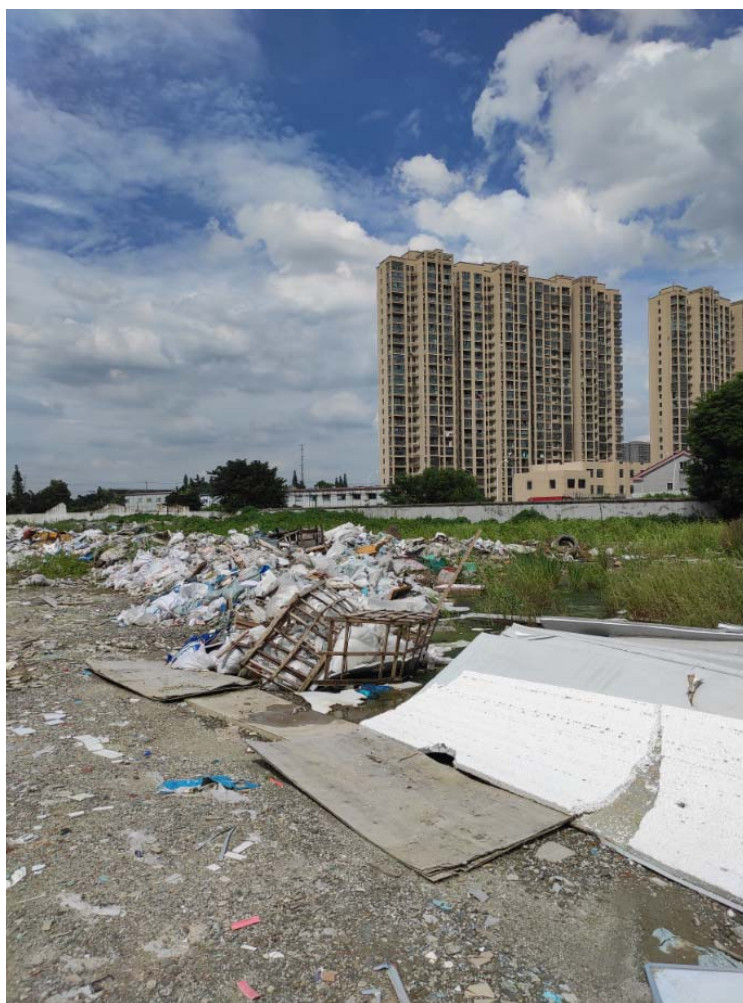
地块西侧目前为闲置空地，原有建（构）筑物已拆除完毕，现场有大量建筑垃圾；

西侧闲置空地（含建筑垃圾）

备注说明：经过现场踏勘发现，地块内堆放有大量建筑垃圾。根据人员访谈了解得知：建筑垃圾的来源为地块西南角（隔春鑫路）蓝光雍锦里地块开发建设产生的，暂时堆放在本地块内；后期所有建筑垃圾由蓝光雍锦里物业单位负责处理、善后，确保对地块不产生二次污染（建设城管局督促、街道办监管）。

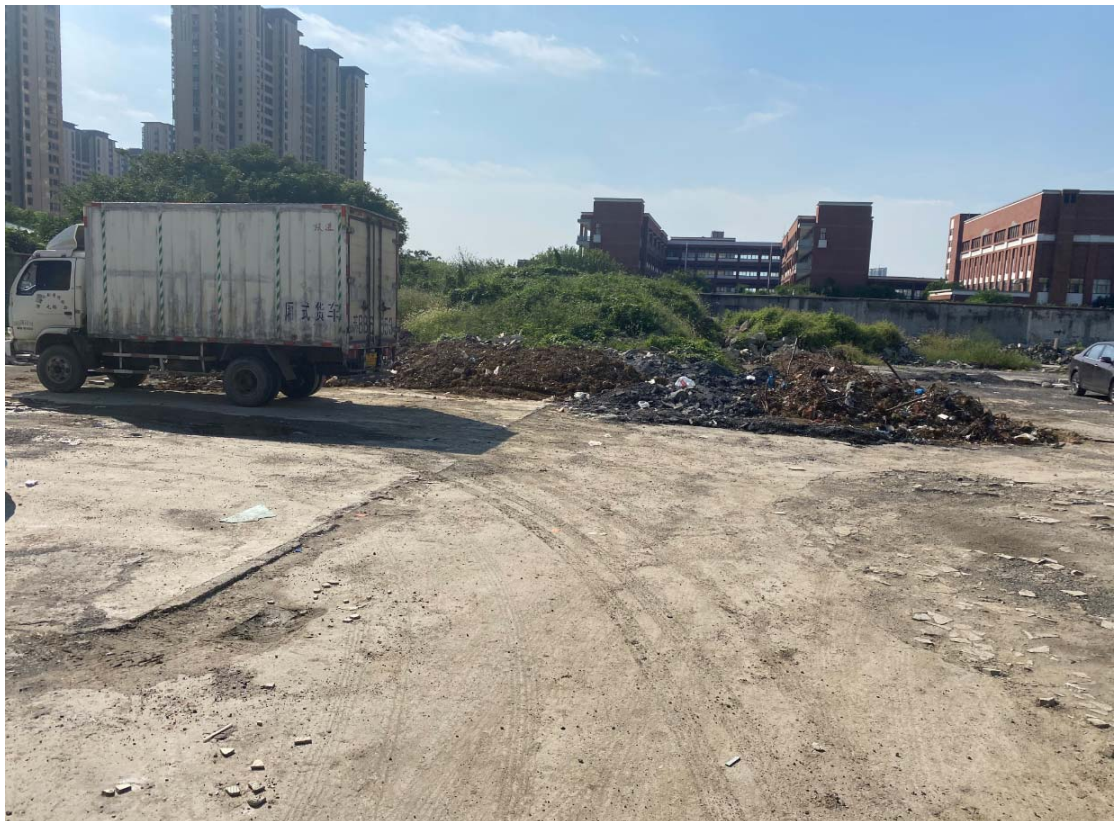
地块东北角目前为空地，有少量建筑垃圾，临时用作停车场；

东北角空地（含少量建筑垃圾）

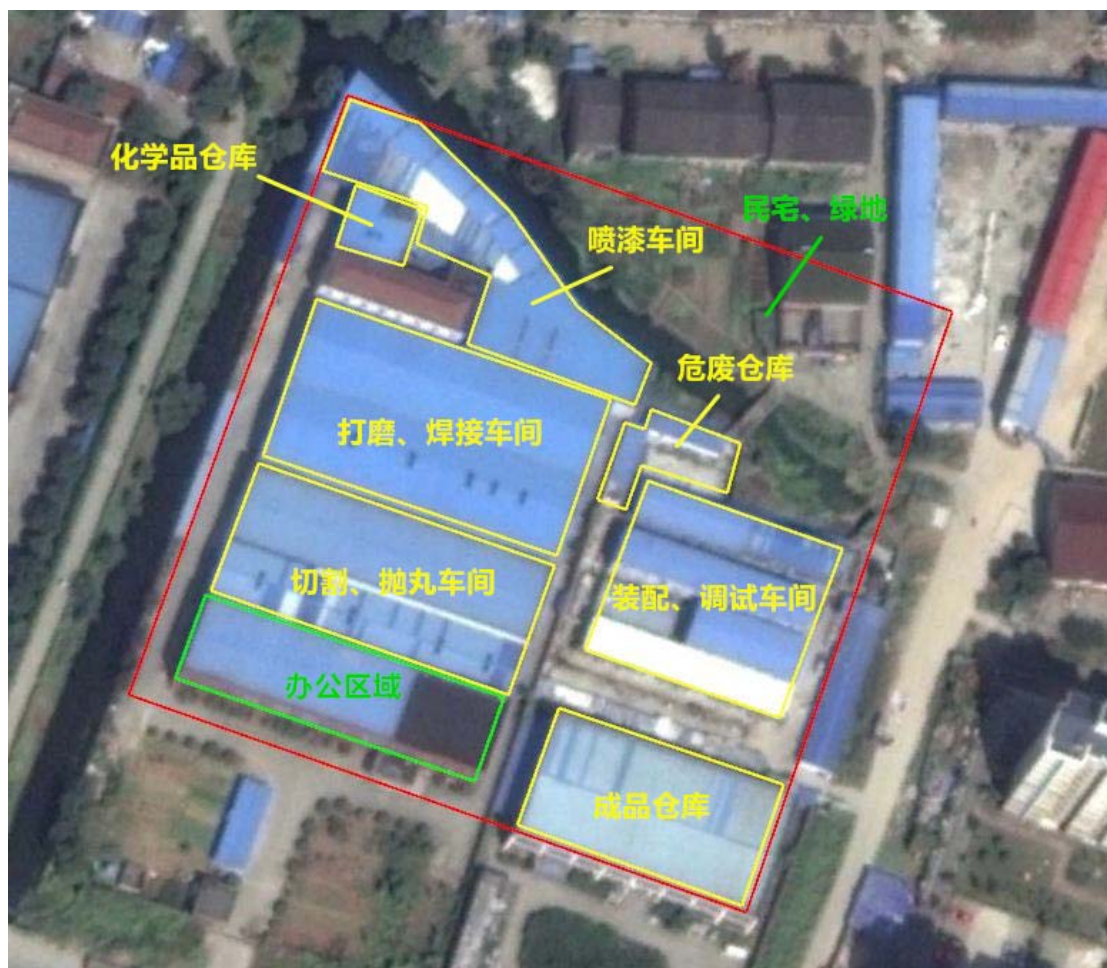
由于企业生产历史比较久远，2003 年办理的环评资料较为简单，未提及厂房分布信息；因此仅通过人员访谈途径了解到近年来企业区域大致分布情况。

地块区域大致分布示意图

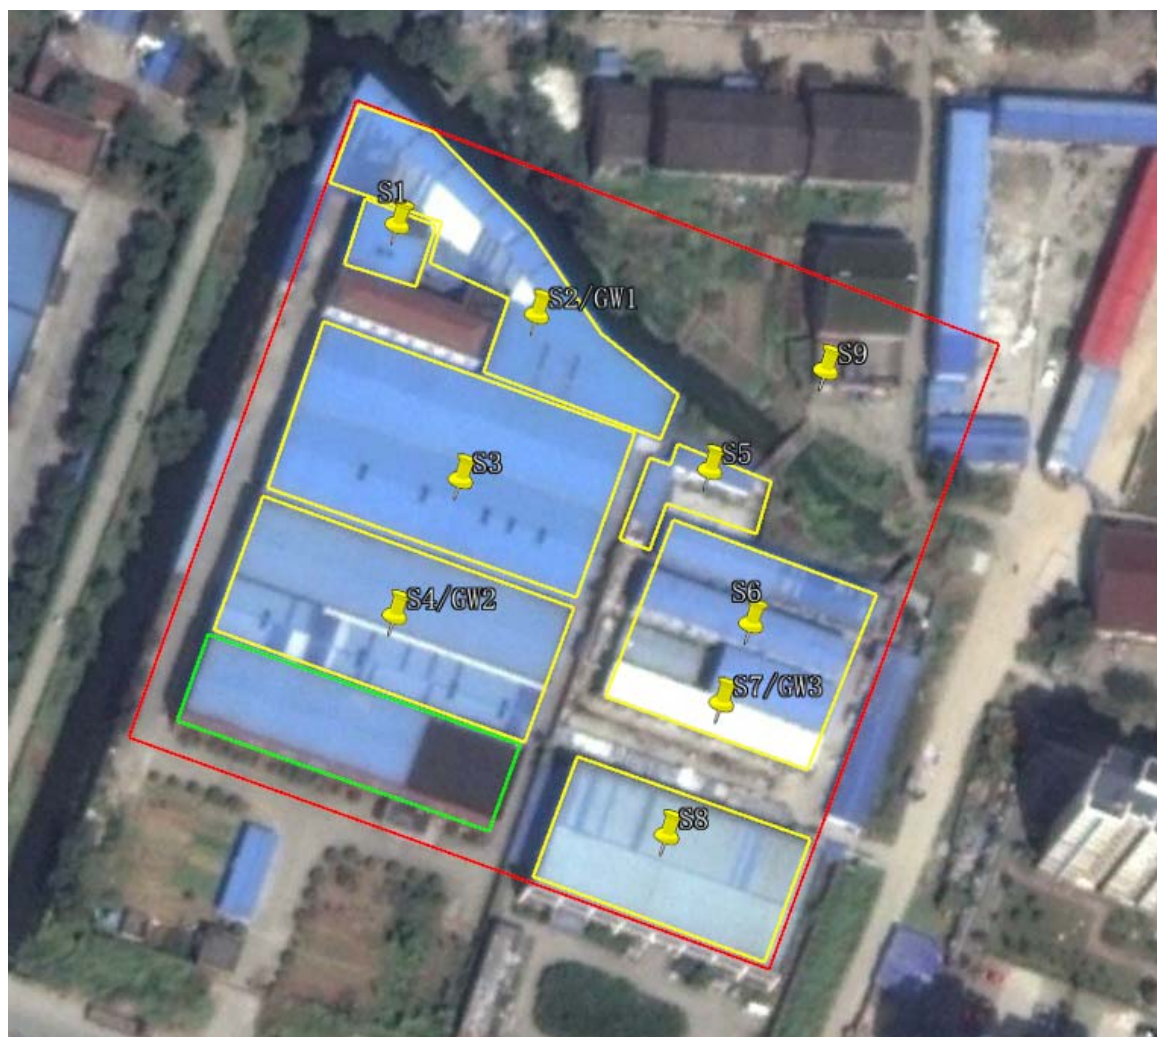
图4.1-1 地块土壤和地下水采样点分布图

本次调查采用“分区布点法+专业判断布点法”进行布点，现将整个地块划分为原企业厂房区域和其它（民宅、绿地）区域。根据识别分析判断，在原企业各重点区域内采用专业判断布点法，布设8个土壤采样点；东北角其它区域（农田、民宅）布设1个土壤采样点；共布设9个土壤点位。每个土壤采样点分别取0-0.5m、1.0-1.5m、2.5-3.0m、4.0-4.5m四个层次土样。

综上，本次调查在地块内总计布设地下水监测点（孔）位 3 个，具体点位信息见表 4.1-1 和图 4.1-1。

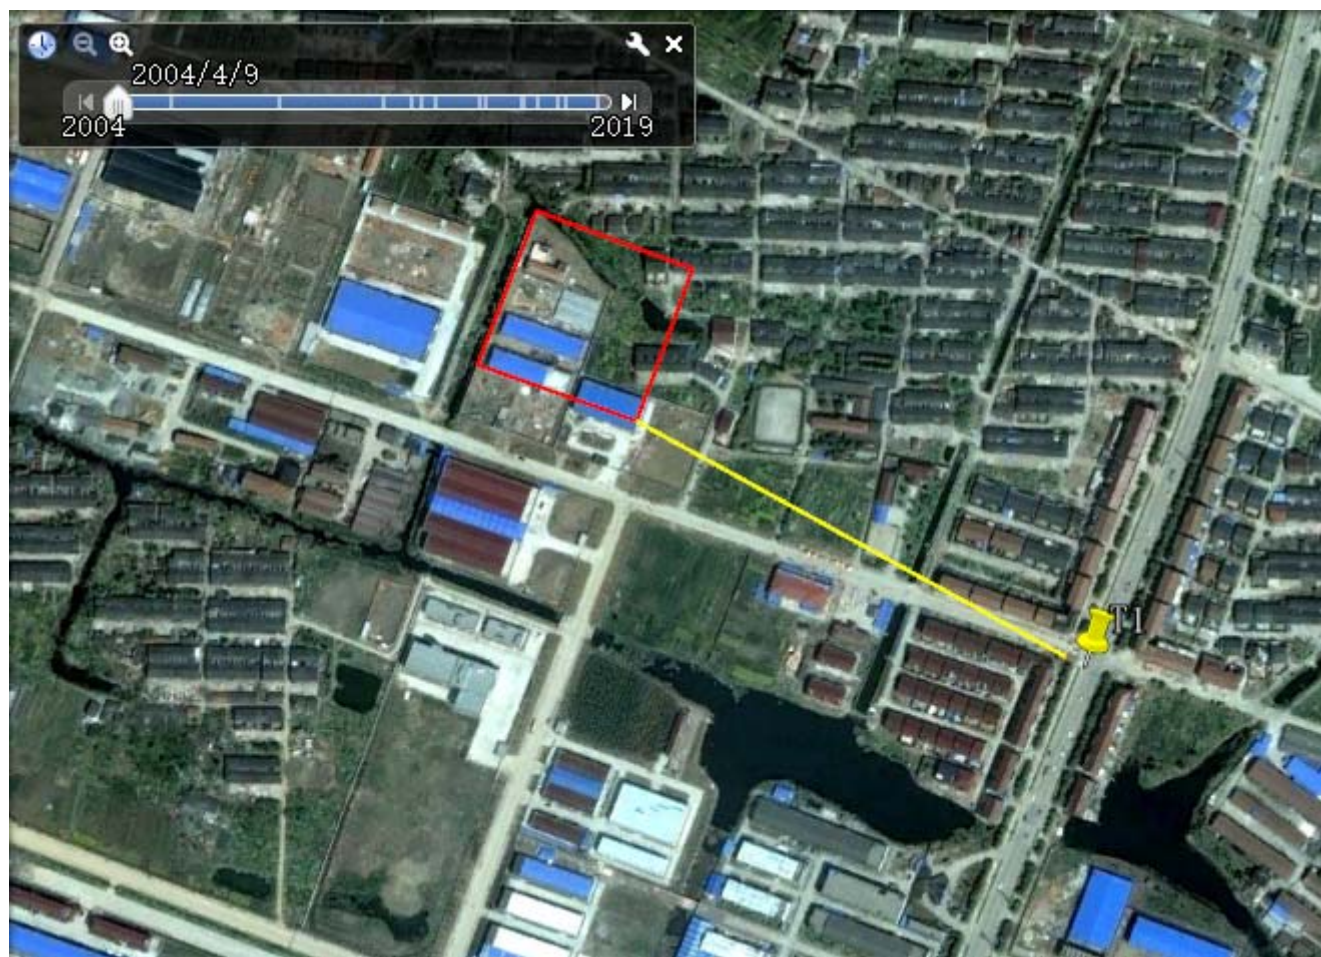
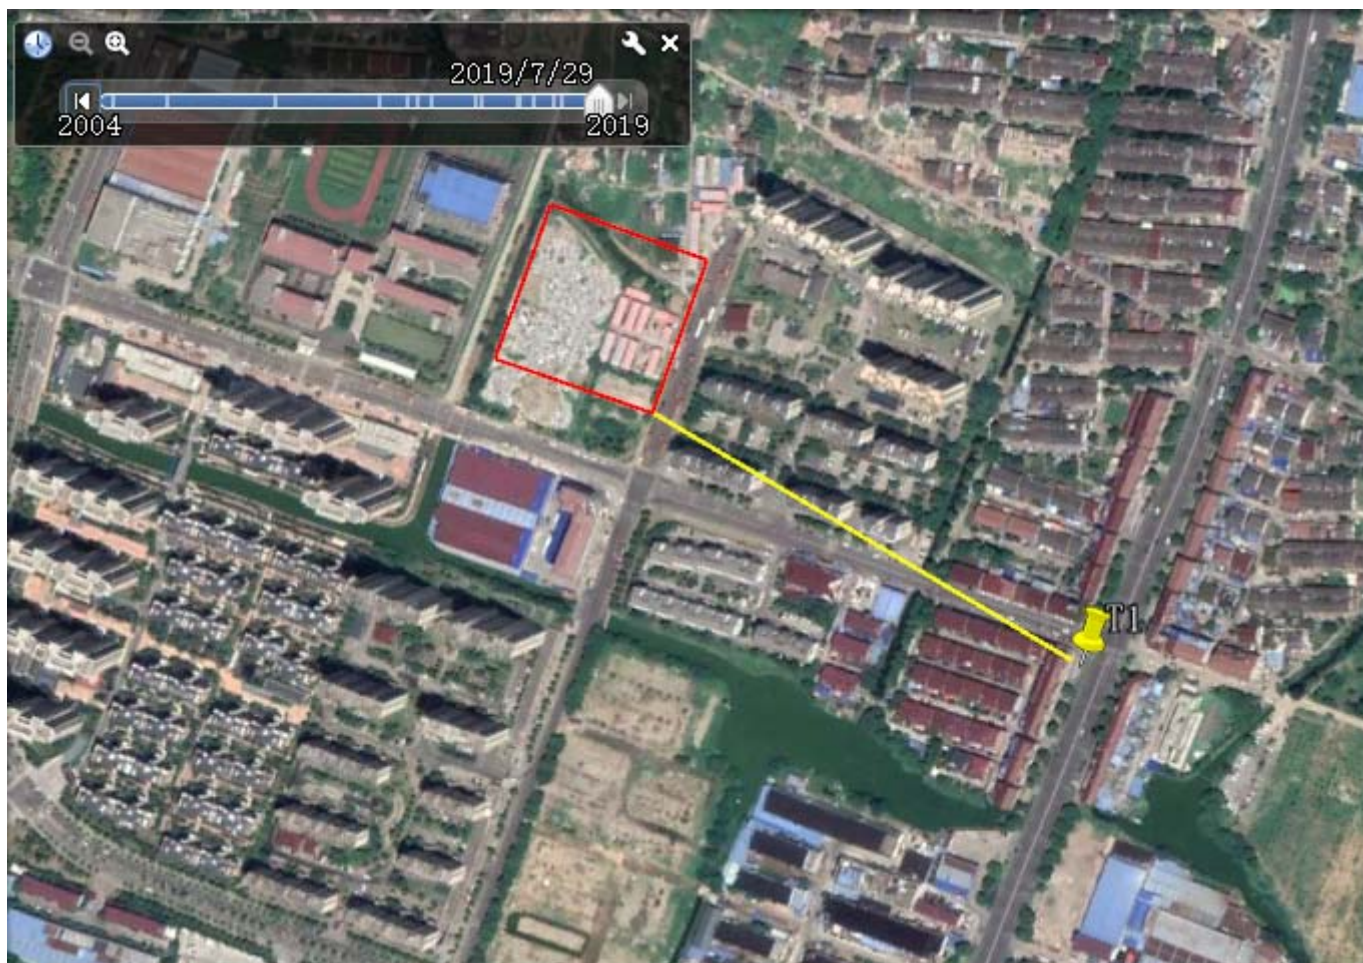
图4.1-2 对照点采样点位置图

为获取区域土壤重金属、有机物等背景浓度水平，在地块边界外约 500m 范围处布设 1 个土壤对照点，点位选择在一定时间内未经外界扰动的裸露土壤，采集与地块内土壤采样点对应层次的样品。

根据不同年份卫星影像图可知，该对照点区域未受人为生产活动影响。

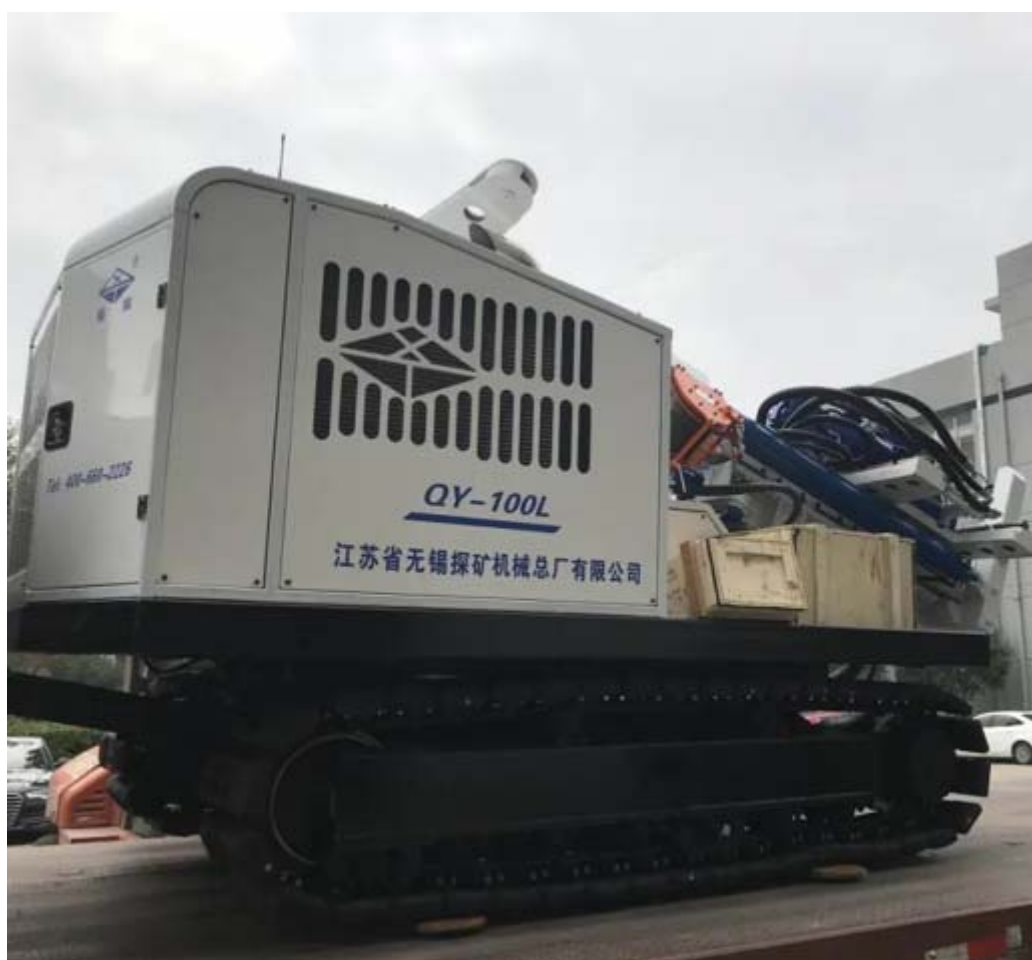
图 4.2-1 QY-100L 型土壤地下水取样修复一体钻机

由于本项目对检测孔土壤样品要求采集不扰动试样，钻探方法采用静压钻探法。本项目采用 QY-100L 型土壤地下水取样修复一体钻机进行土壤钻探取样。

土壤取样和地下水监测井采用 QY-100L 型土壤地下水自动采样设备采样(如图 4.2-1)。其中 DT21 土壤取样系统，土壤取样管直径约为 50mm，能够连续快速的取到地表到指定深度的土壤样品，土壤样品直接保存在 PETG LINER 中，能够完整的保护好样品的品质及土壤原状。

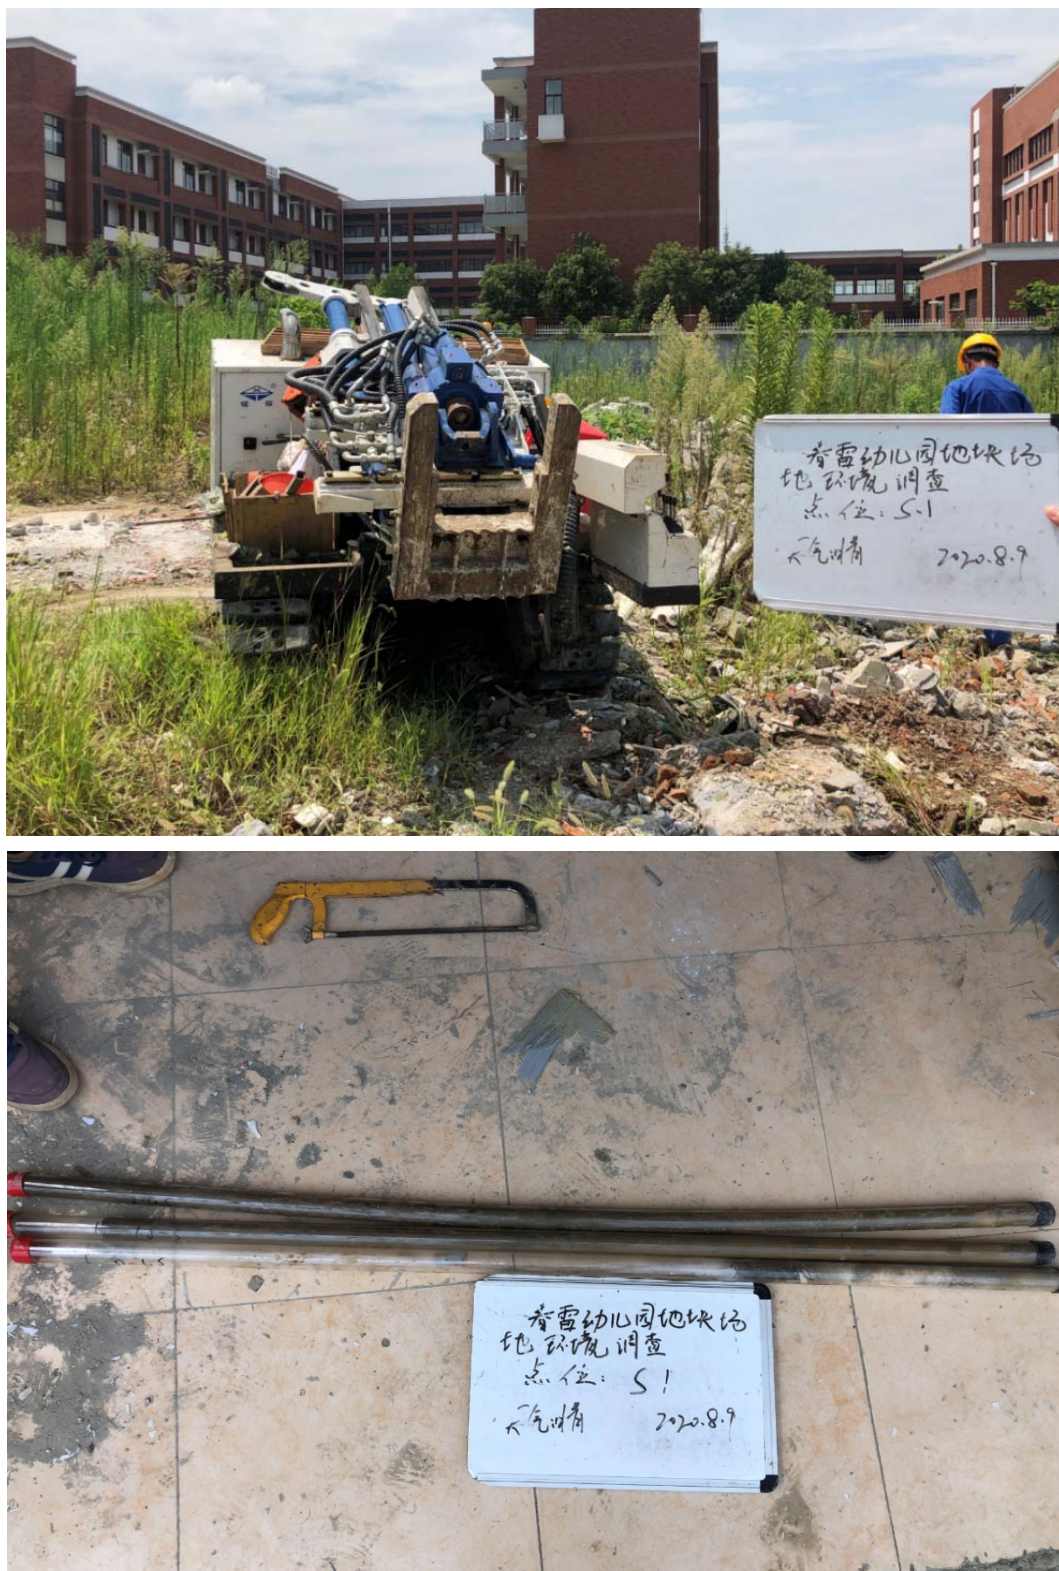
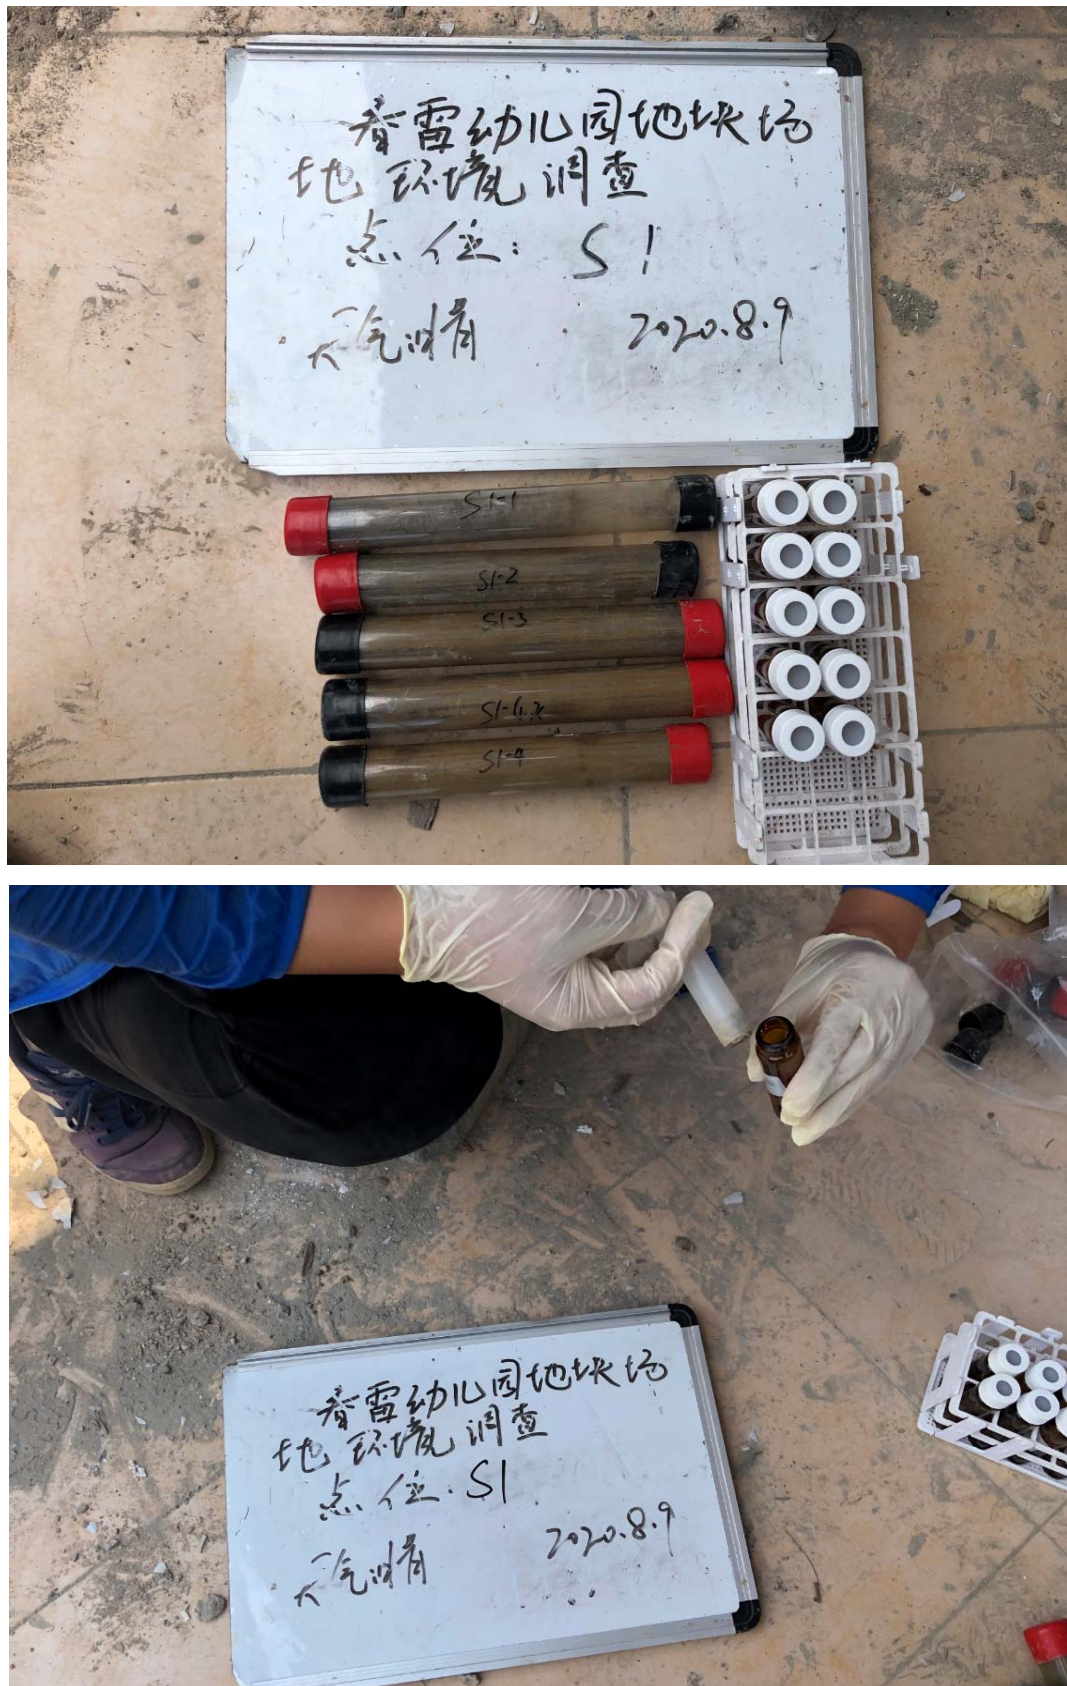
图 4.2-2 现场采样情况（土壤 S1 为例）

土壤挥发性有机物采用一次性塑料注射器采集样品管底部的 5g 样品，转移至 40ml 棕色吹扫捕集瓶中加盖，密封，放入带有生物冰袋的样品暂存箱内临时贮存。

剩余样品管内样品使用密封头将样品管两端密封后，放入带有生物冰袋的样品暂存箱内临时贮存。

现场样品采集、收集后，按照点位与采样深度进行编号，放入带有生物冰袋的样品暂存箱。采样工作结束后由现场采样人员带回实验室，交由实验室样品管理员，经双方确认无误后，进入样品间，在 4℃ 的冰箱内保存。土壤样品现场采集情况见图 4.2-2。

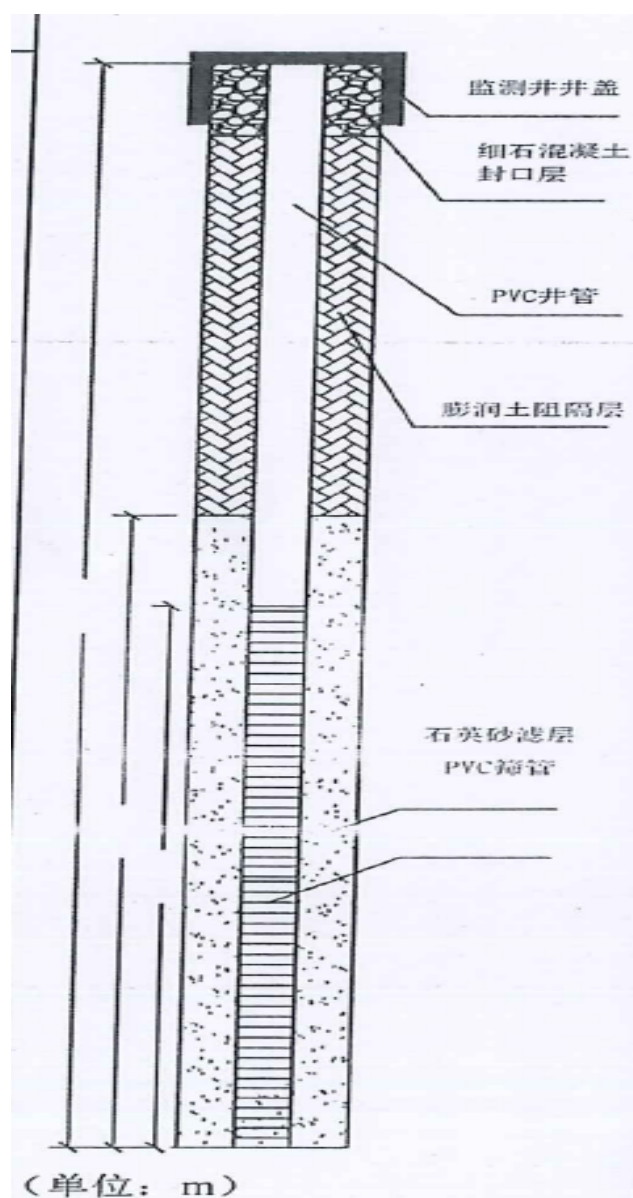
图 4.2-3 监测井剖面示意图

地下水监测井的井管结构由井壁管、过滤管和沉淀管三部分组成。井壁管位于过滤管上，过滤管下为沉淀管。

选择石英砂砾为滤料，滤料在回填前用清水冲洗干净后沥干。填砾的高度自井底向上直至与实管的交接处。避免滤料填充时形成架桥或卡锁现象，使用导砾管将滤料缓慢输入管壁与井壁中的环形空隙内。

止水材料选用膨润土回填。止水厚度至少从滤料往上 50cm。膨润土回填时要求每回填 10cm 用水管向钻孔中均匀注入少量的水，并注意防止在膨润土回填和注水稳定化的过程中膨润土、井管和套管粘连。地下水监测井剖面示意图见图 4.2-3。

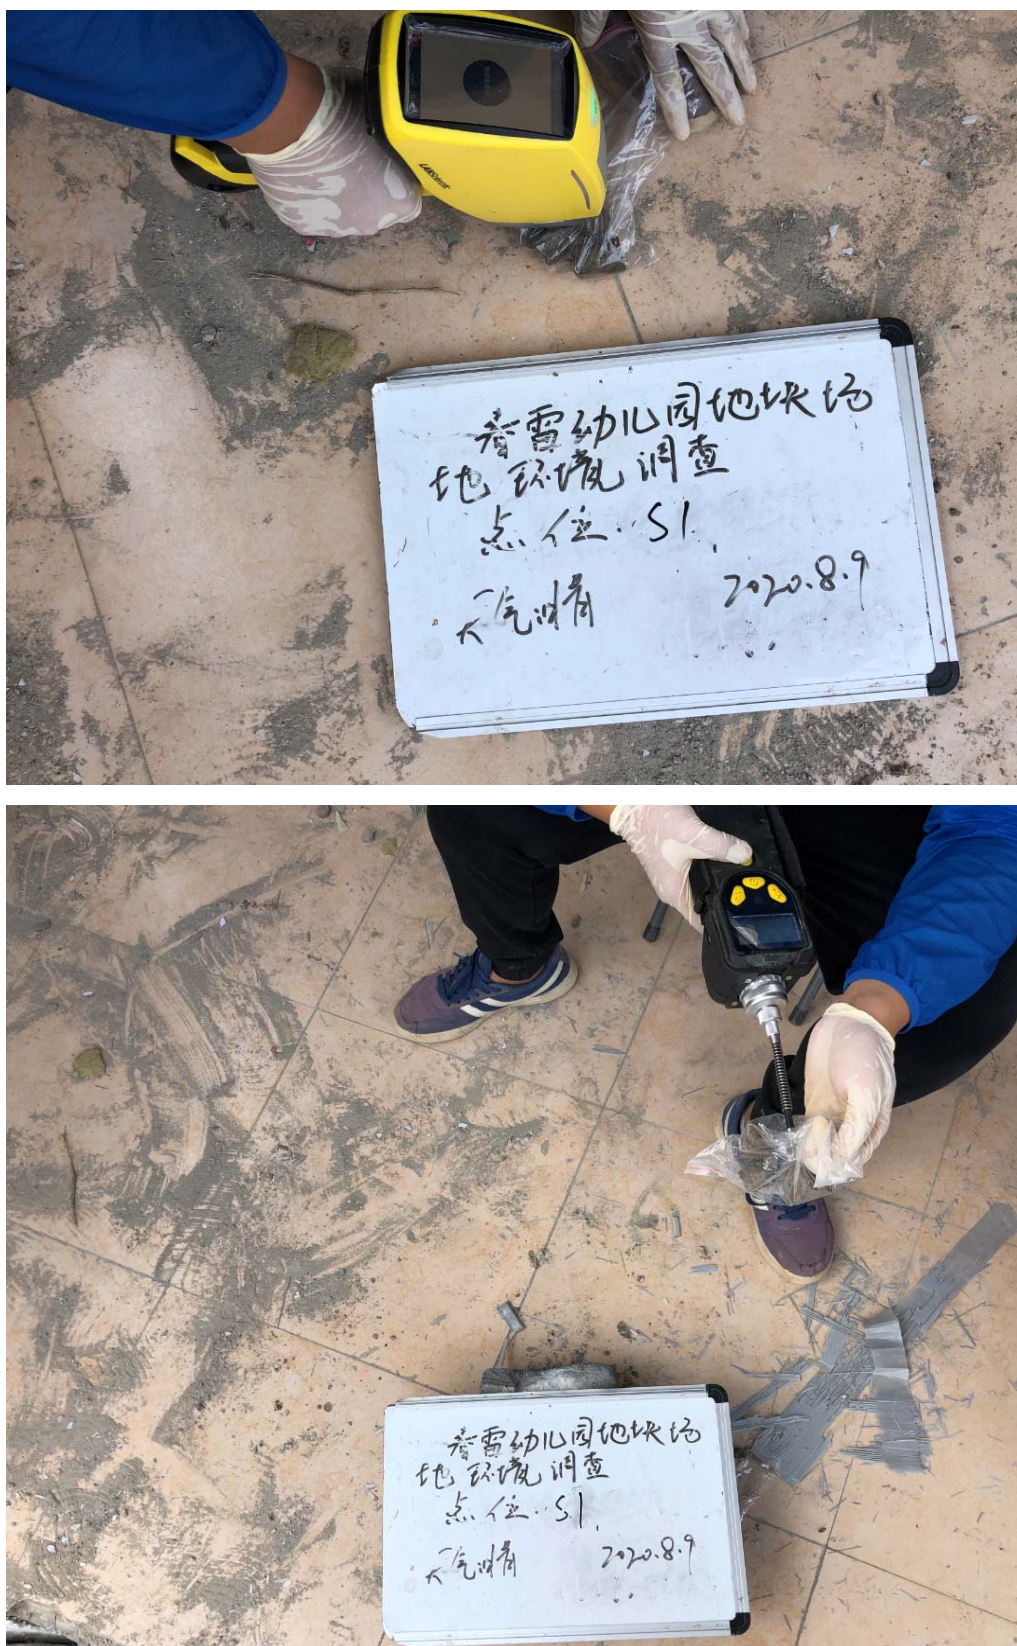
图 4.2-4 现场快筛照片 (土壤 S1 为例)

现场实际采样工作中，根据现场快筛记录（详见附件）显示：各点位 XRF 数值均处于较低浓度水平、PID 数值最大值不超过 0.2ppm，可确定不需增加采样深度（最深 4.5m 满足要求）。
